Gemeinde Mainhausen, Dienstag, 19. Juni 2018

Reparaturen an der Trauerhalle - Friedhof Mainflingen

Einschränkung im Bereich Hinterausgang Trauerhalle / Urnenwand

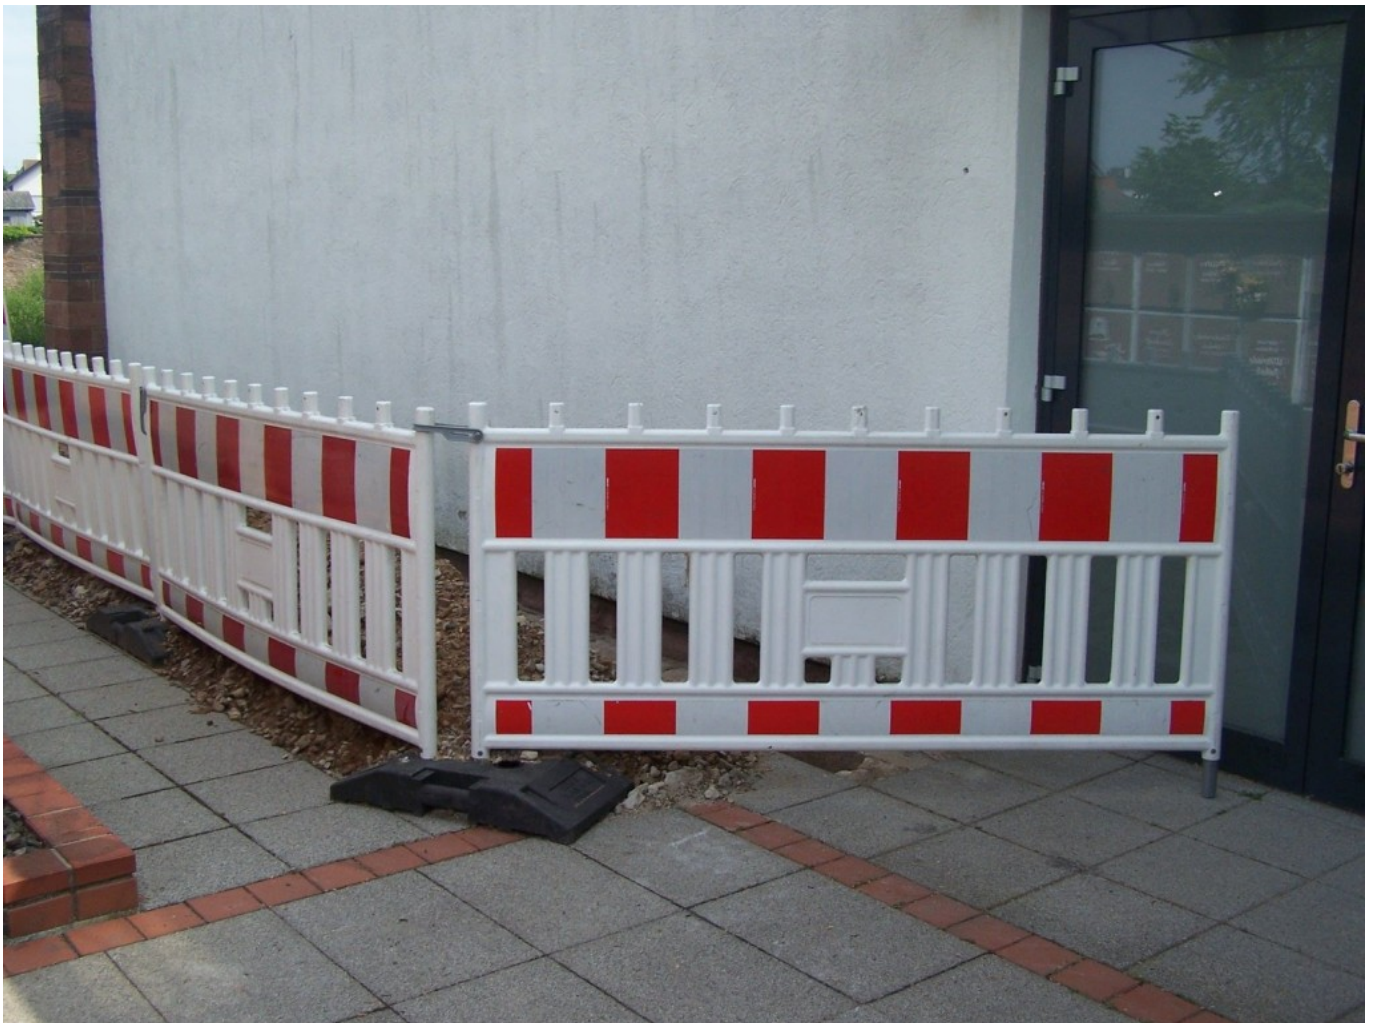
Vor einigen Tagen wurde Feuchtigkeit an der Außenwand der Mainflinger Trauerhalle festgestellt. „Um festzustellen, woher diese Feuchtigkeit kommt, wurden die Platten an der Außenwand entlang, durch die Mitarbeiter unseres Bauhofs aufgestemmt“, erläutert Bürgermeisterin Ruth Disser die Maßnahme und stellt fest, dass der aufgeschachtete Bereich entlang der Trauerhalle einige Wochen offenbleiben muss, um den unteren Bereich trocknen zu lassen. „Im Anschluss wird die Wand behandelt und der Plattenbereich mit einem Gefälle versehen. Dies soll zukünftig verhindern das Feuchtigkeit in die Trauerhalle eindringt.“

Im Anschluss sind weitere Maßnahmen geplant, wie Neuanstrich der Außenfassade, Ausbesserung des Außenputzes, Lüftung für die Trauerhalle, Neuanstrich innen im Bereich der Feuchtigkeitsschäden.
