Gemeinde Mainhausen, Dienstag, 19. Juni 2018

## Reparaturen an der Trauerhalle - Friedhof Mainflingen

### Einschränkung im Bereich Hinterausgang Trauerhalle / Urnenwand

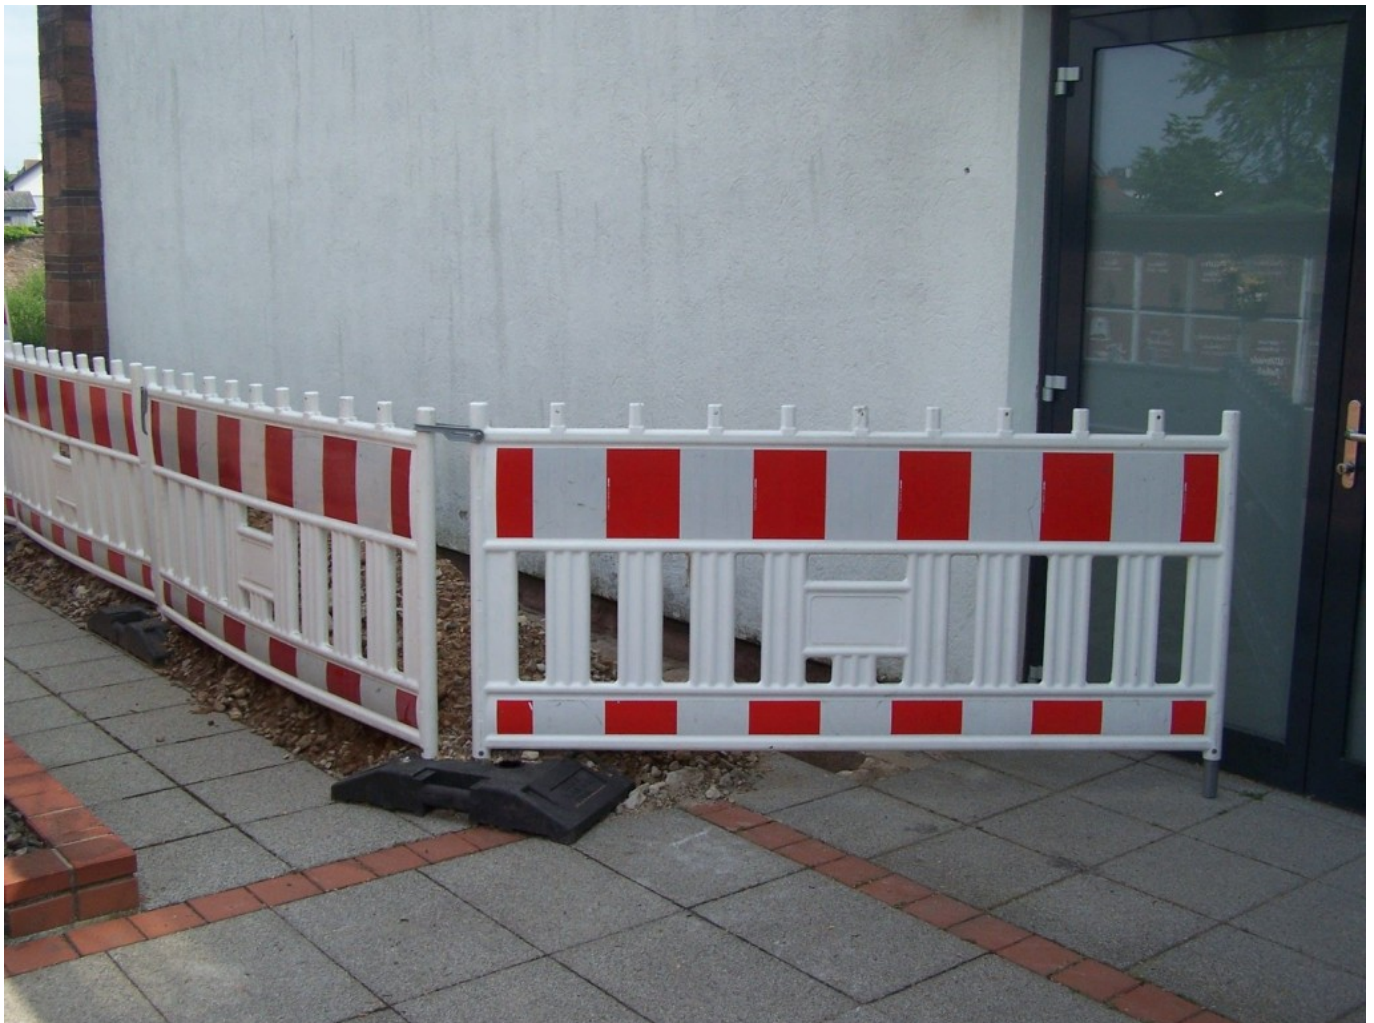
Vor einigen Tagen wurde Feuchtigkeit an der Außenwand der Mainflinger Trauerhalle festgestellt. „Um festzustellen, woher diese Feuchtigkeit kommt, wurden die Platten an der Außenwand entlang, durch die Mitarbeiter unseres Bauhofs aufgestemmt“, erläutert Bürgermeisterin Ruth Disser die Maßnahme und stellt fest, dass der aufgeschachtete Bereich entlang der Trauerhalle einige Wochen offenbleiben muss, um den unteren Bereich trocknen zu lassen. „Im Anschluss wird die Wand behandelt und der Plattenbereich mit einem Gefälle versehen. Dies soll zukünftig verhindern das Feuchtigkeit in die Trauerhalle eindringt.“

Im Anschluss sind weitere Maßnahmen geplant, wie Neuanstrich der Außenfassade, Ausbesserung des Außenputzes, Lüftung für die Trauerhalle, Neuanstrich innen im Bereich der Feuchtigkeitsschäden.
